## SZAKÉRTŐI DOKUMENTÁCIÓ

**Segesd Község Önkormányzat területén**

**bekövetkezett vis maior eseményről**

2018. július 10.

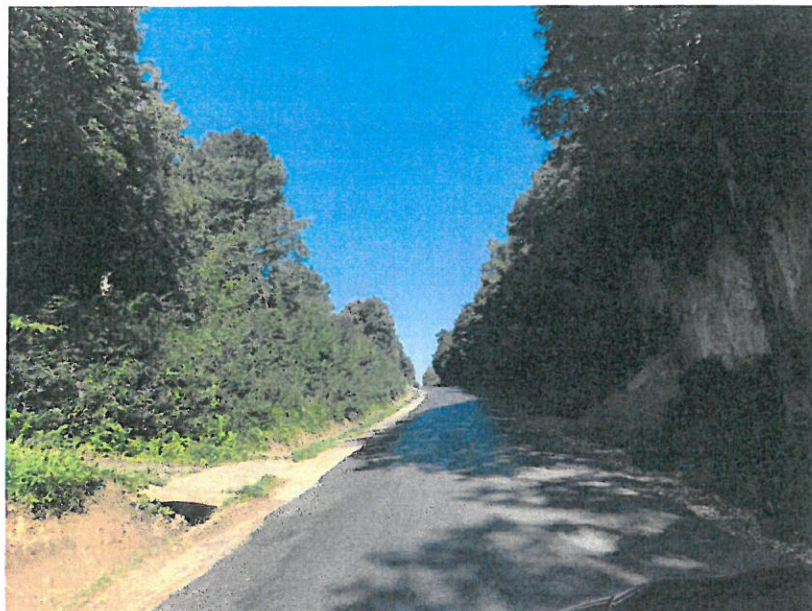
5. kép: Bajcsy-Zsilinszky utca a lőszfallal

A kiépített út hossza belterületen kb. 1200 m, a burkolat szélessége kb. 3 m. A burkolat anyaga aszfaltbeton és öntött aszfalt. A víztelenítés mindkét oldalon földmedrű nyílt árokkal történik, melynek hossza megegyezik az útszakasz hosszával. Az útszakaszon kiépített járda nem található.

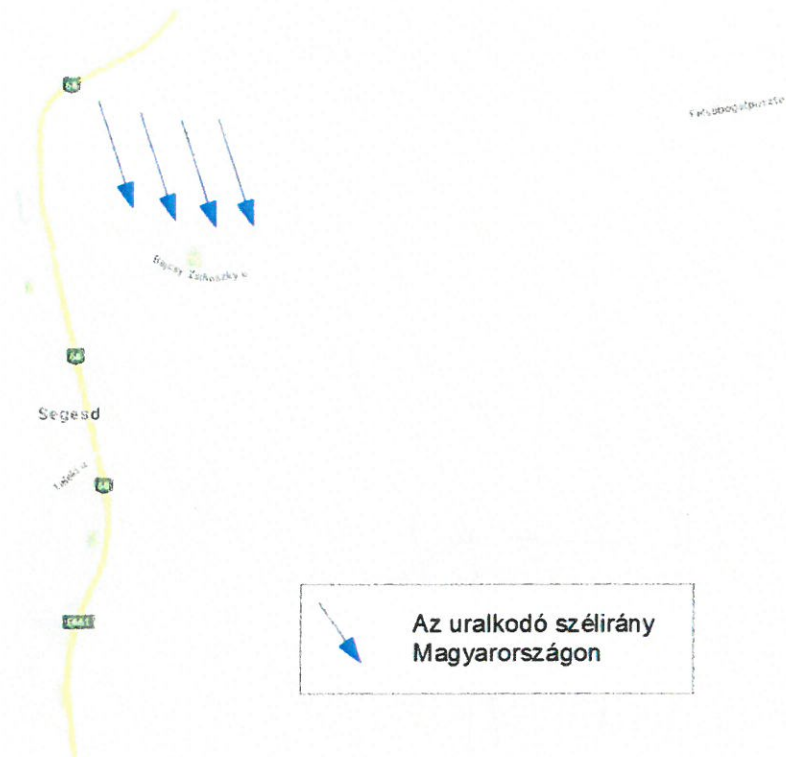
A vis maior esemény, azaz a löszfal hirtelen megomlásának oka a lösz természetes módon történő tömbösödése, valamint a peremvonalon spontánul felnőtt fás növényzet terhelése és gyökérzetének feszítő hatása volt. Az érintett útszakasz és ezáltal a mellé nőtt fasor is nagyjából merőleges az uralkodó szélirányra, ami így az említett feszítő hatást csak erősítette.

7. kép: Az uralkodó szélirány ábrázolása Segesd környezetében

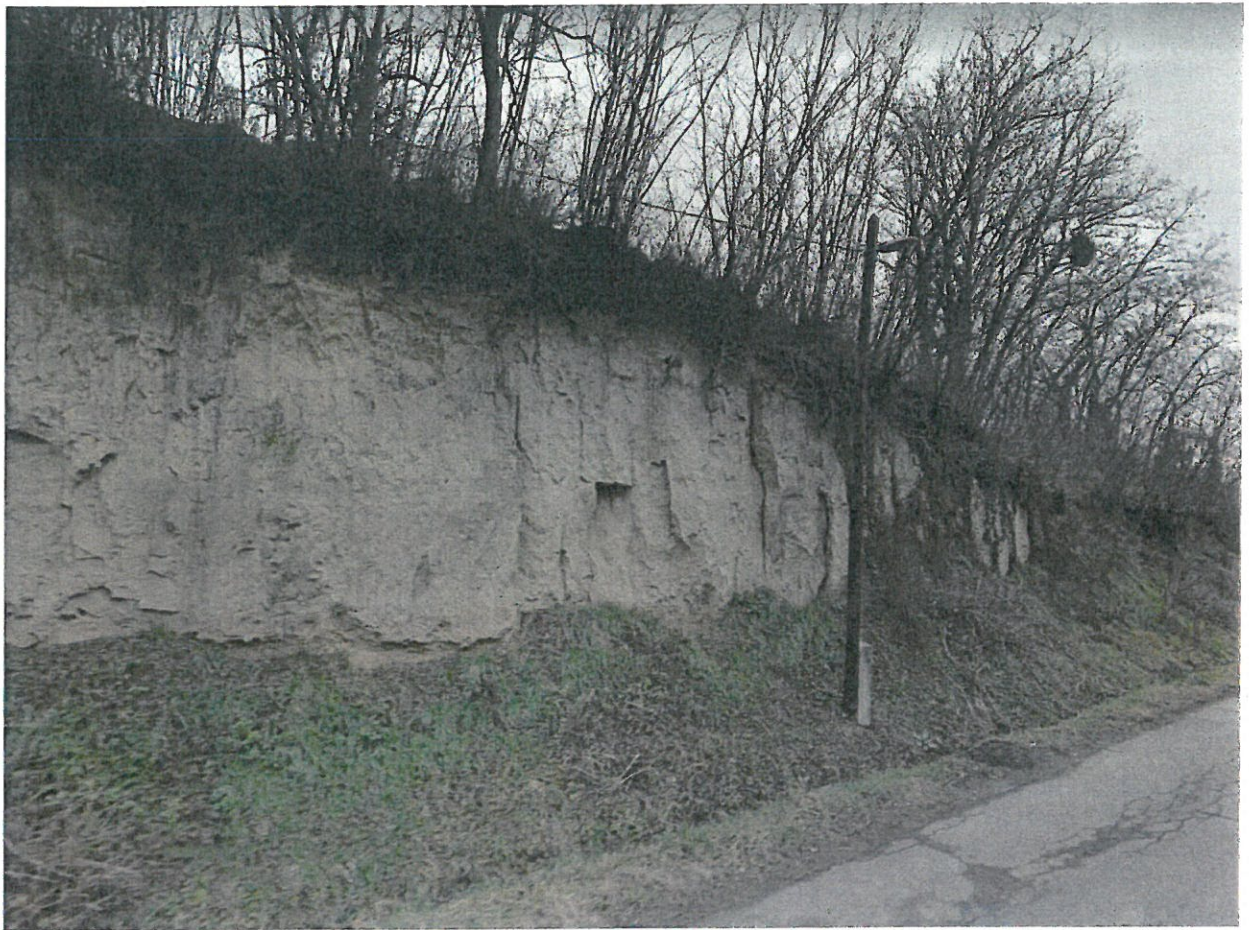
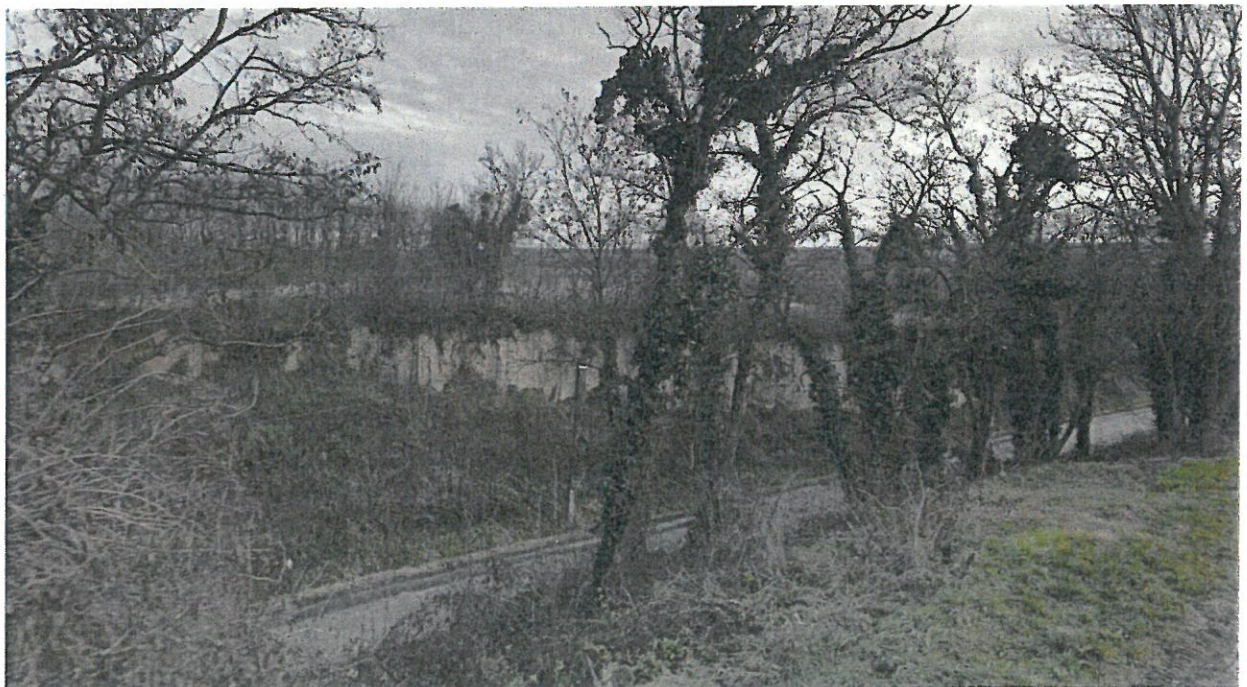
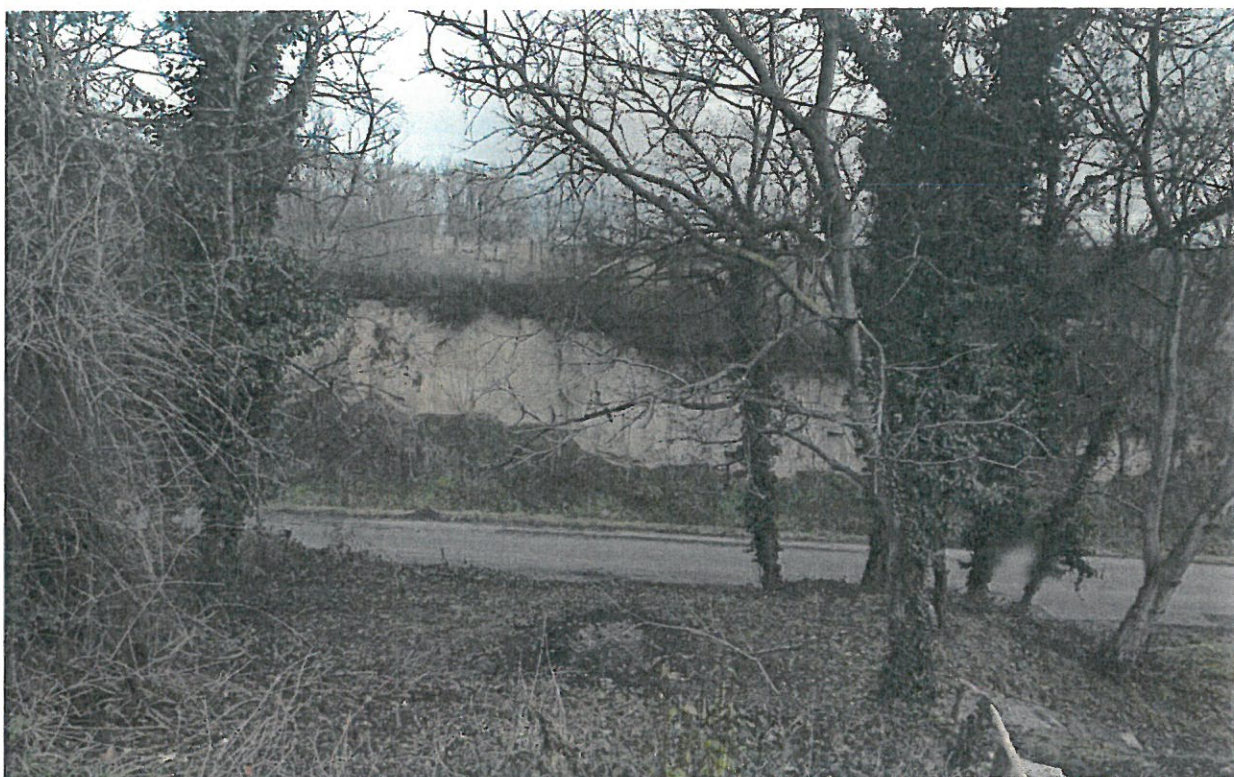
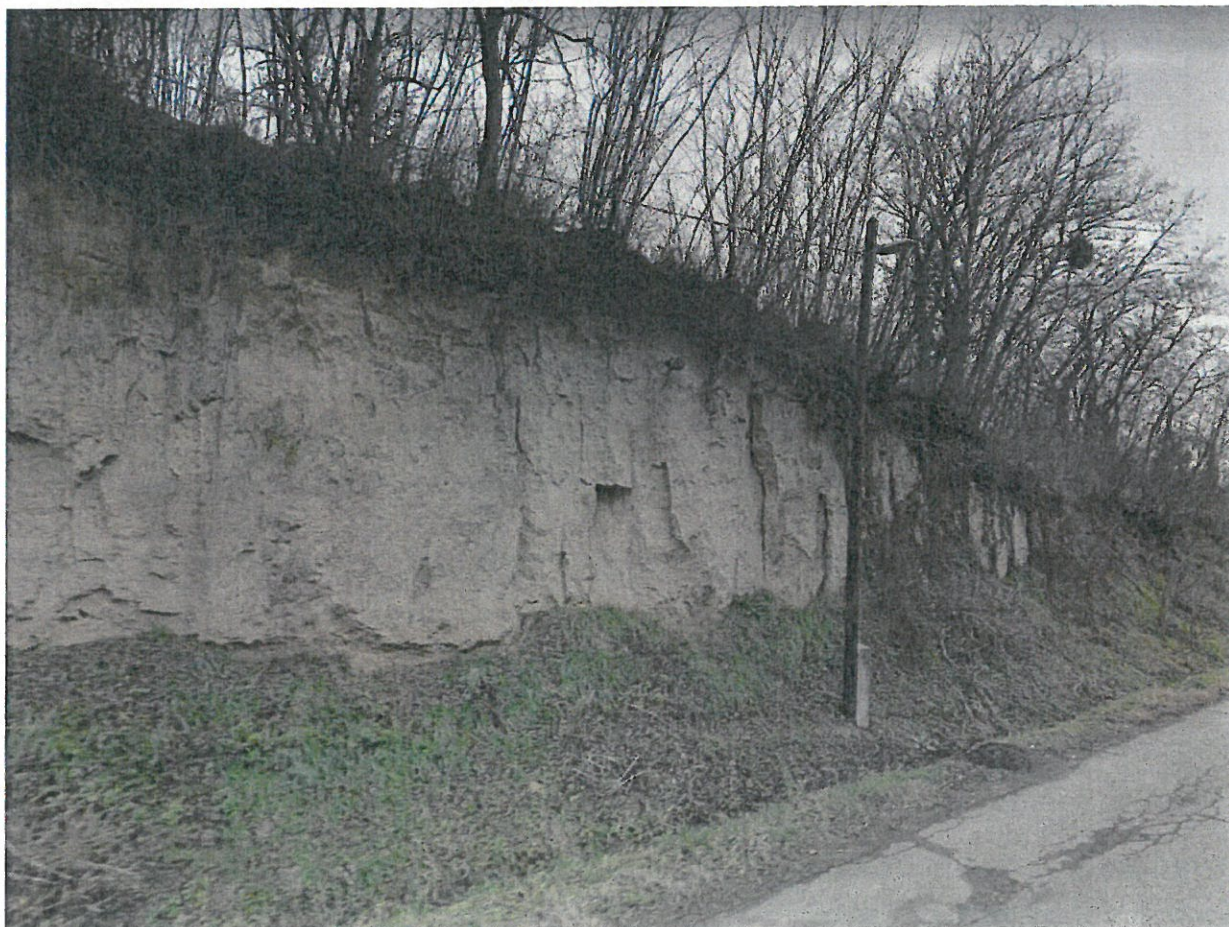
Az alábbiakban fotókon mutatjuk be az említett szakasz korábbi állapotát:

**8. kép: Lössfal omlás előtt**

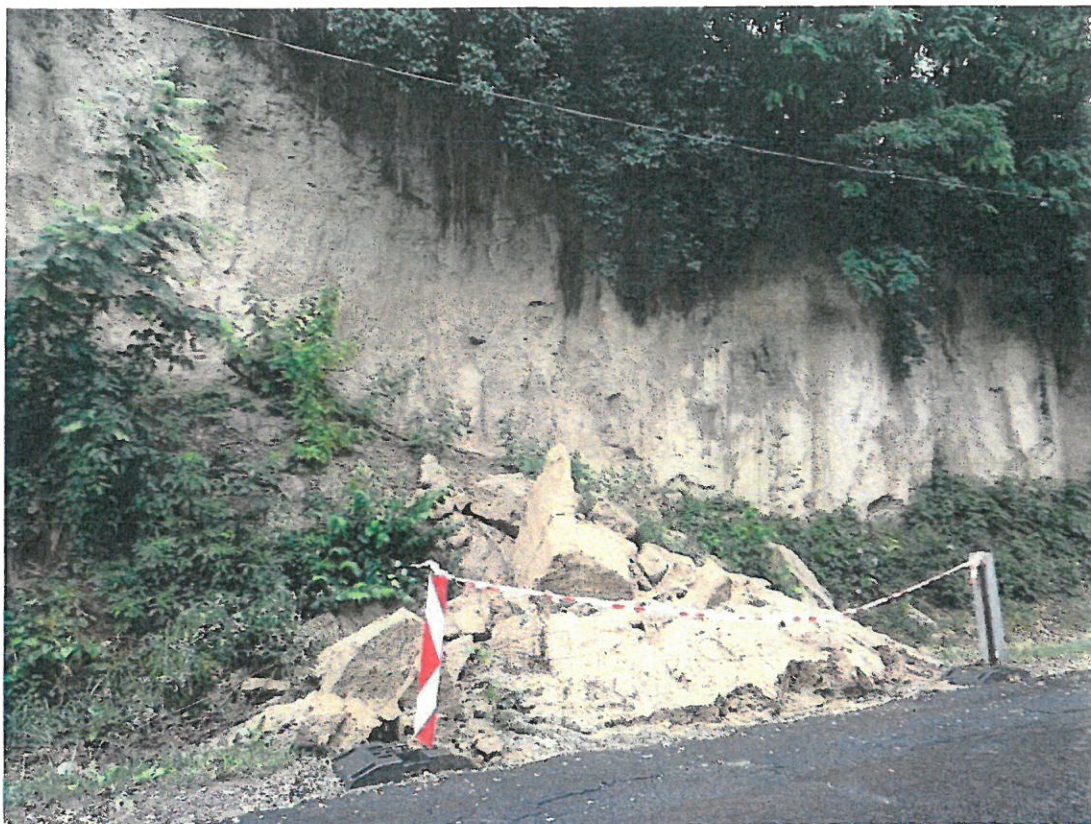
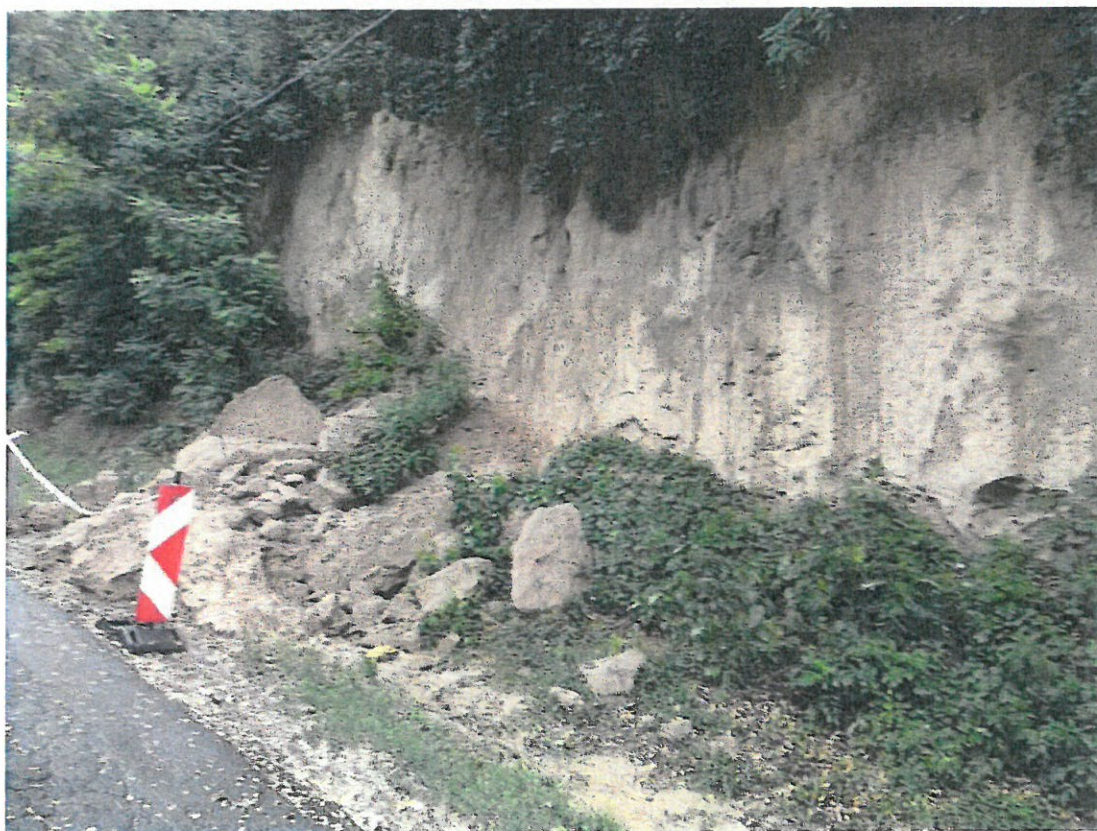
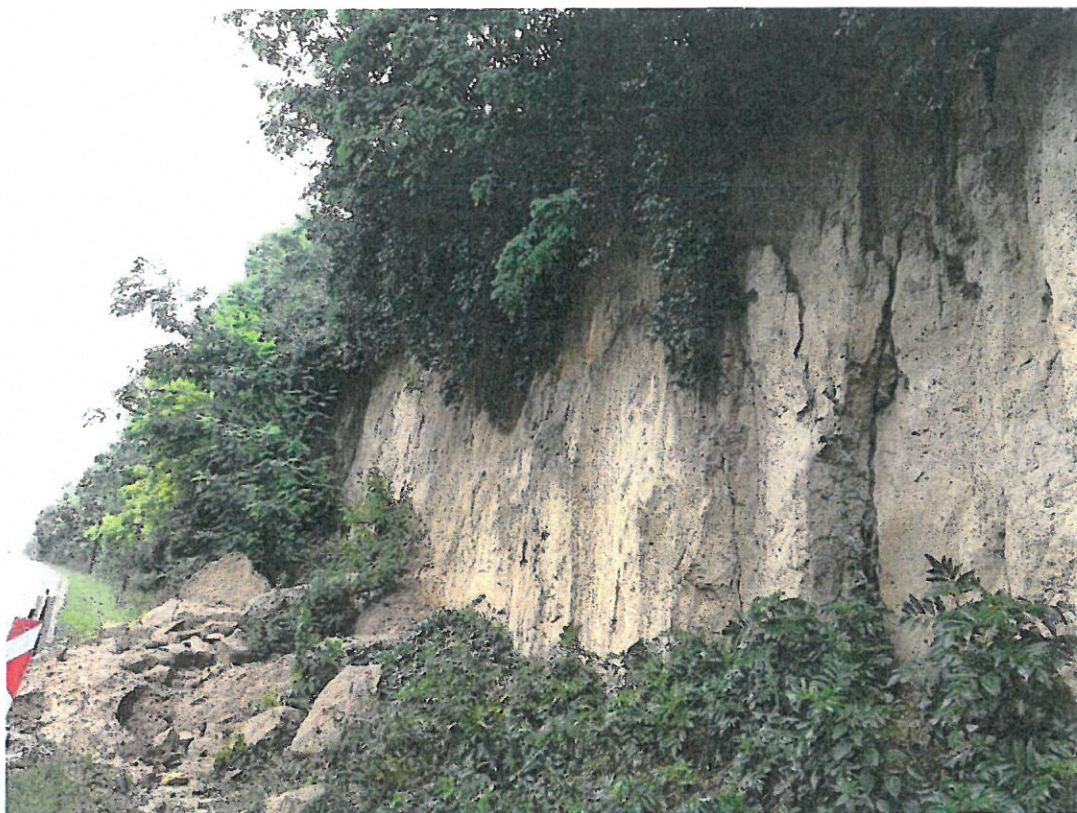
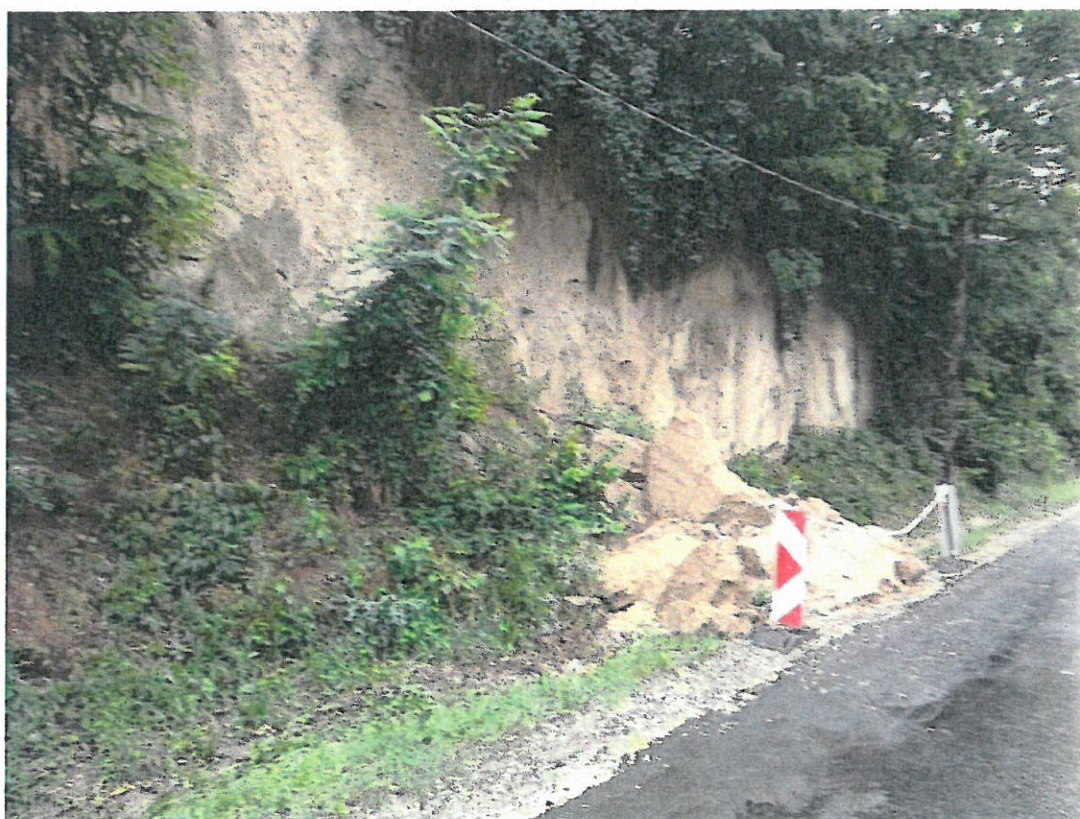
Az említett mozgás tömbös elválással és süllyedéssel történt. A süllyedés és az omlás halomban történt meg, míg a leomlás anyaga elérte a közút szelvényét.

Segesden a vizsgált 66145 számú, a Magyar Közút Somogy Megyei Igazgatóság, Nagyatádi mérnökség kezelésében lévő, 0+415-től 0+750 szelvények közötti útszakaszon NyÉNy-KDK irányú, egy nyomsávú, aszfaltburkolatú út (a Bajcsy-Zsilinszky E. út folytatása) ÉK-i részén, kb. 2 m széles útpadkát követően, egy 6-8 m között változó magasságú, kb. 200 m hosszúságú, önkormányzati kezelésű partfal található, a 92/2 hrsz.-ú ingatlanon. Jellemzően közel függőleges helyzetű, de vannak aláhajló részei is. Felső pereme fás szárú, függőleges része kopár, a törmelék lábánál lágyszárú növényzettel borított. A partfal középső, kb. 10-12 m hosszúságú szakaszon leomlott. Ez kb. 6-7 m<sup>3</sup> omladéket jelent, elzárva ezzel az útpadkát és a mellette található földmedrű csapadékvíz elvezető árkot. A partfal élén, oszlopokon elektromos légkábelt halad, az út Dny-i padkájában halad a DN 63 KG PVC nyomás alatti szennyvízvezeték, valamint a DN 63 KPE földgáz elosztó vezeték. A partfal felett szántóföldek találhatóak. A tényleges omláson kívül a partfal állapota megfelelő, de néhány helyen repedések jelzik a kialakuló mozgások és az esetleges további omlások helyét.

Az alábbiakban az omlás utáni állapotot szemléltetjük:

**12. kép:** Löszfal omlás után

A kialakult helyzeten javítana a peremvonal tehermentesítése a fás szárú növényzet eltávolításával, a gyökérzet feszítő hatásának csökkentésével, mely a területet terhelő súly csökkenésével is járna.

Az érintett terület helyreállításánál javasoljuk a megomlott meredek, olykor függőleges löszfal rézsútos kialakítását, a terep adottságainak megfelelően 1:1,5 arányú rézsú kialakításával.

A helyreállítás első lépése a területen lévő növényzet eltávolítása, a löszfalra nehezedő nyomás és gyökérfeszültség csökkentése érdekében. A fák kitermelése tuskóirtással, legallyazással és darabolással, valamint az esetleges humuszosítás kézi szerszámokkal történik. A területen lévő fák törzsmérete jellemzően 20 – 40 cm.
