JEGYZŐKÖNYV

**Tárgy:** Segesd település belterületén levő partfal supervisor vizsgálat

## A) ELŐZETES HELYSZÍNI VIZSGÁLAT JEGYZŐKÖNYVE

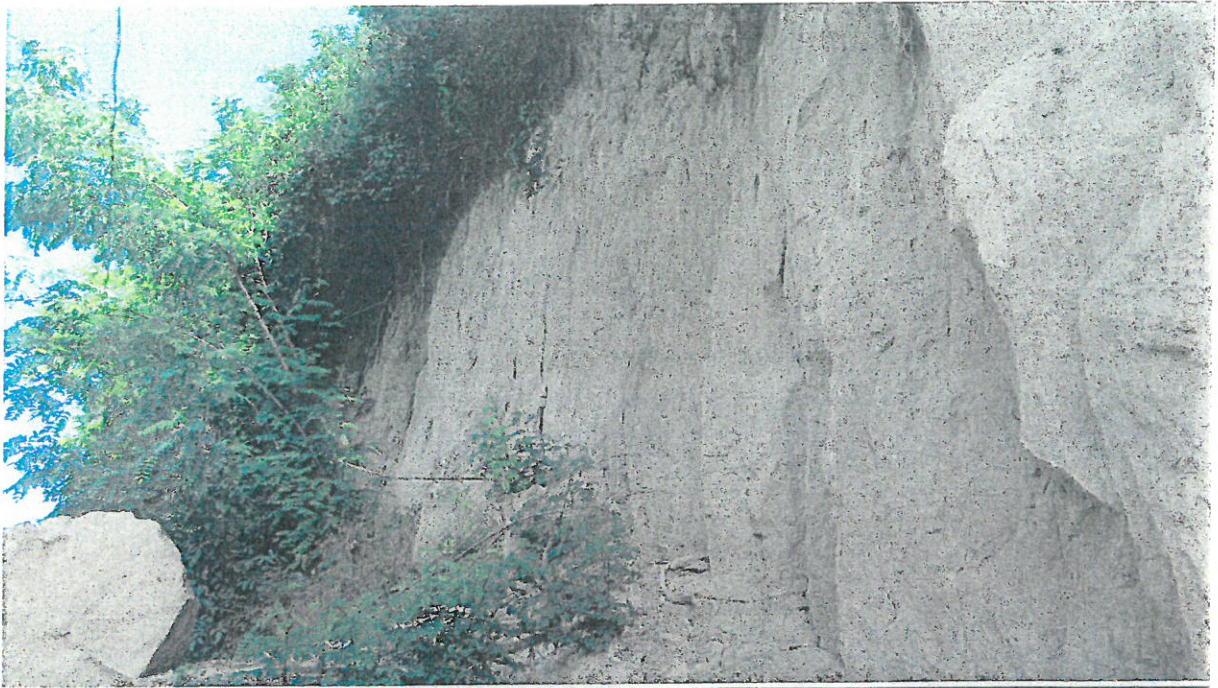
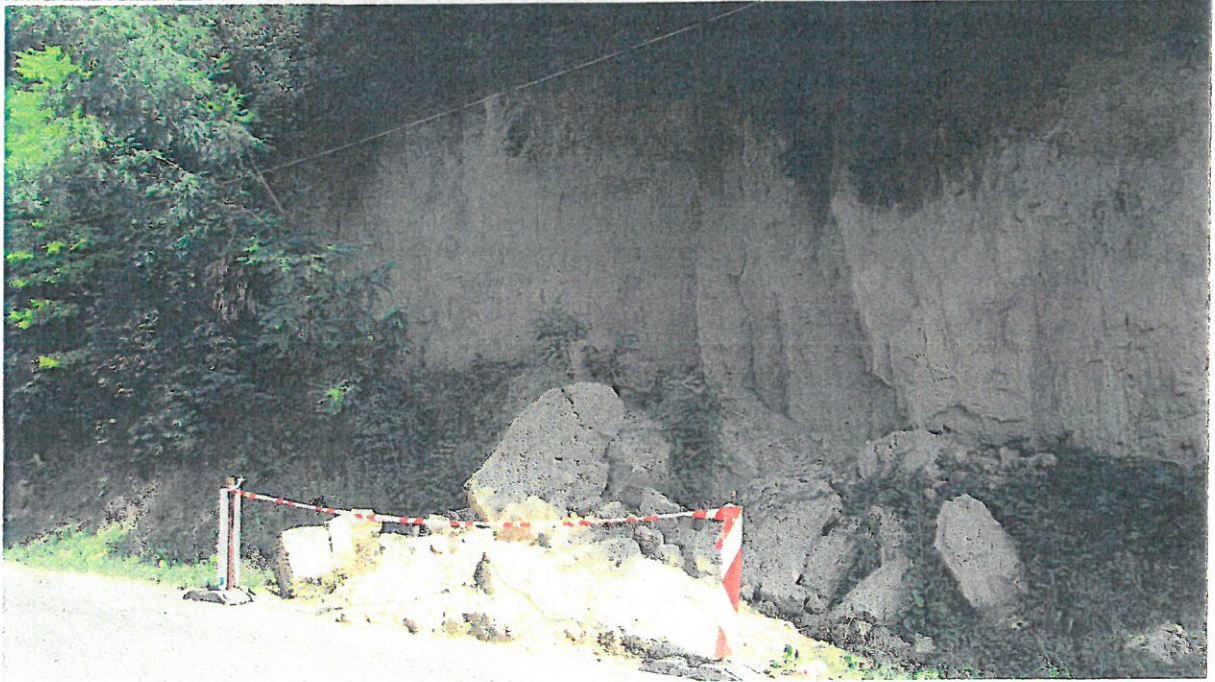
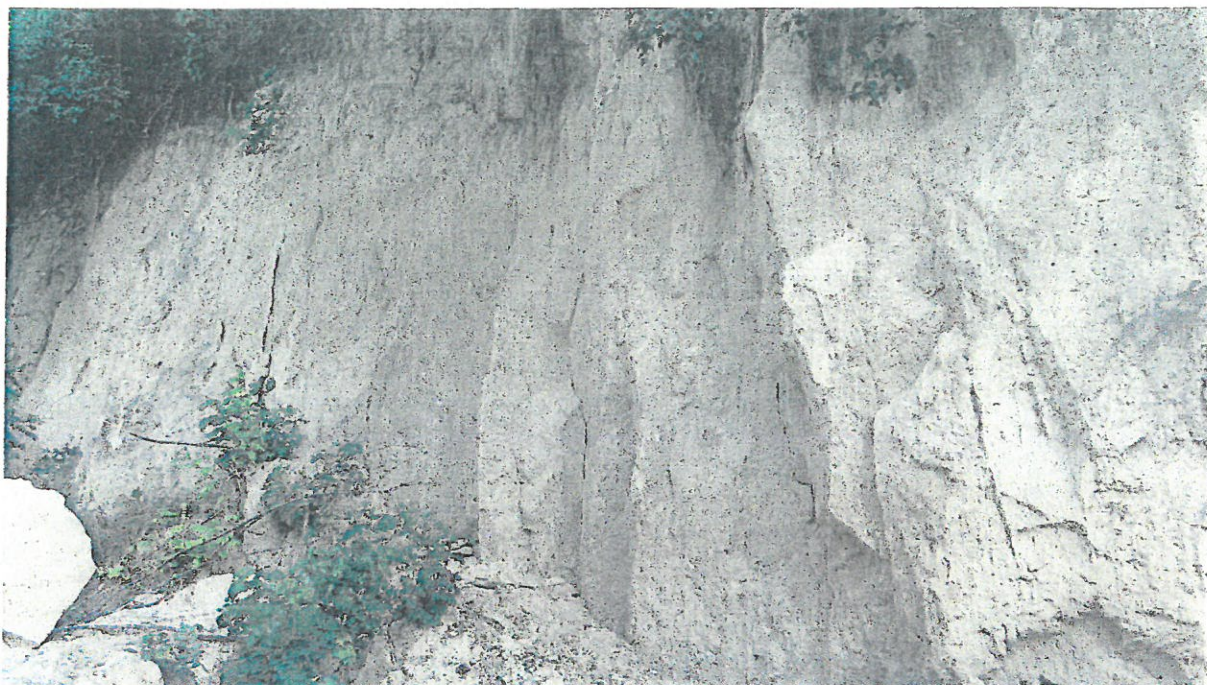
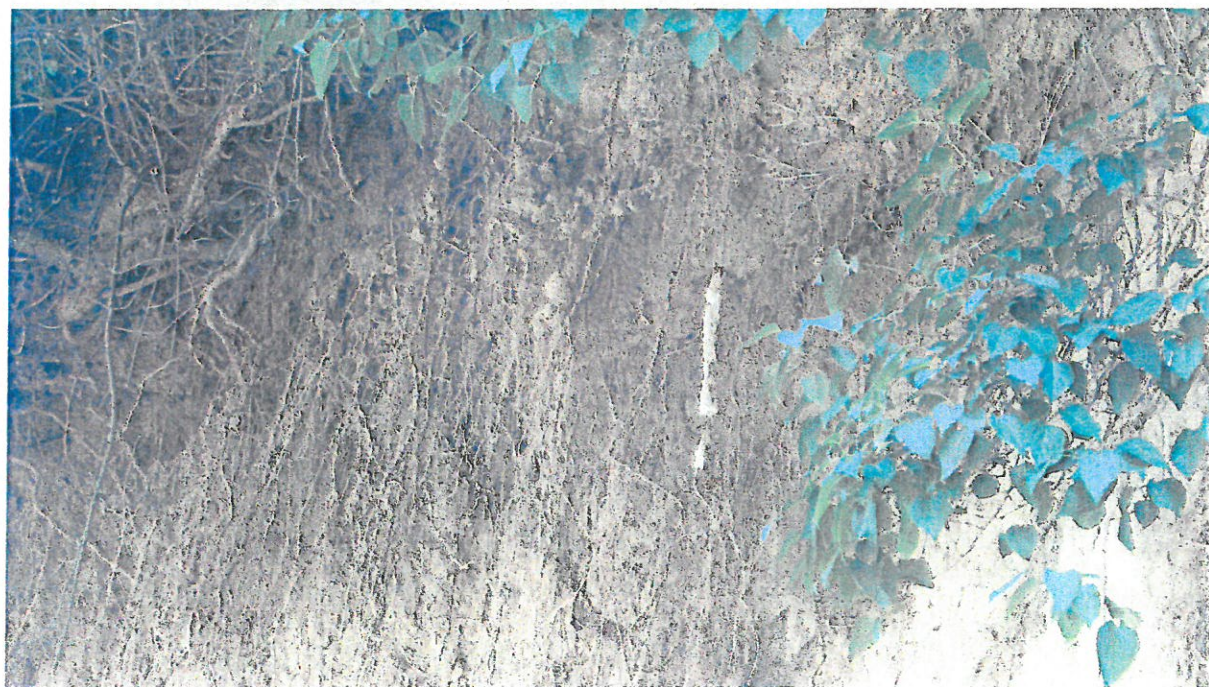
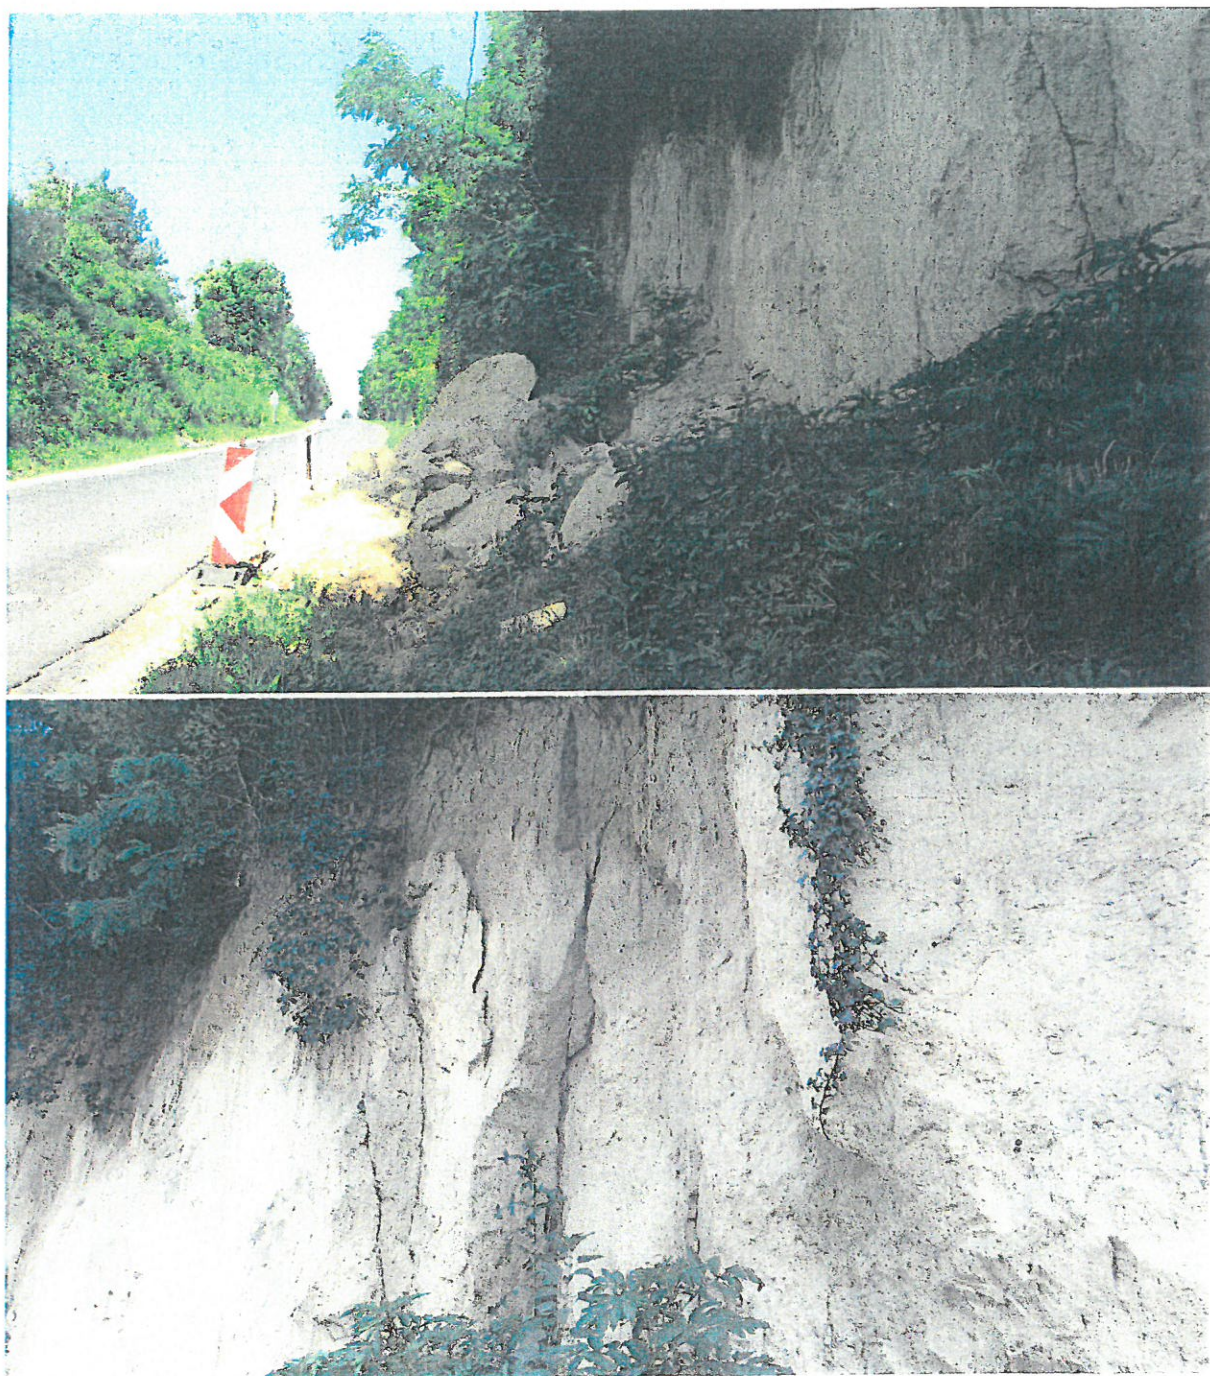
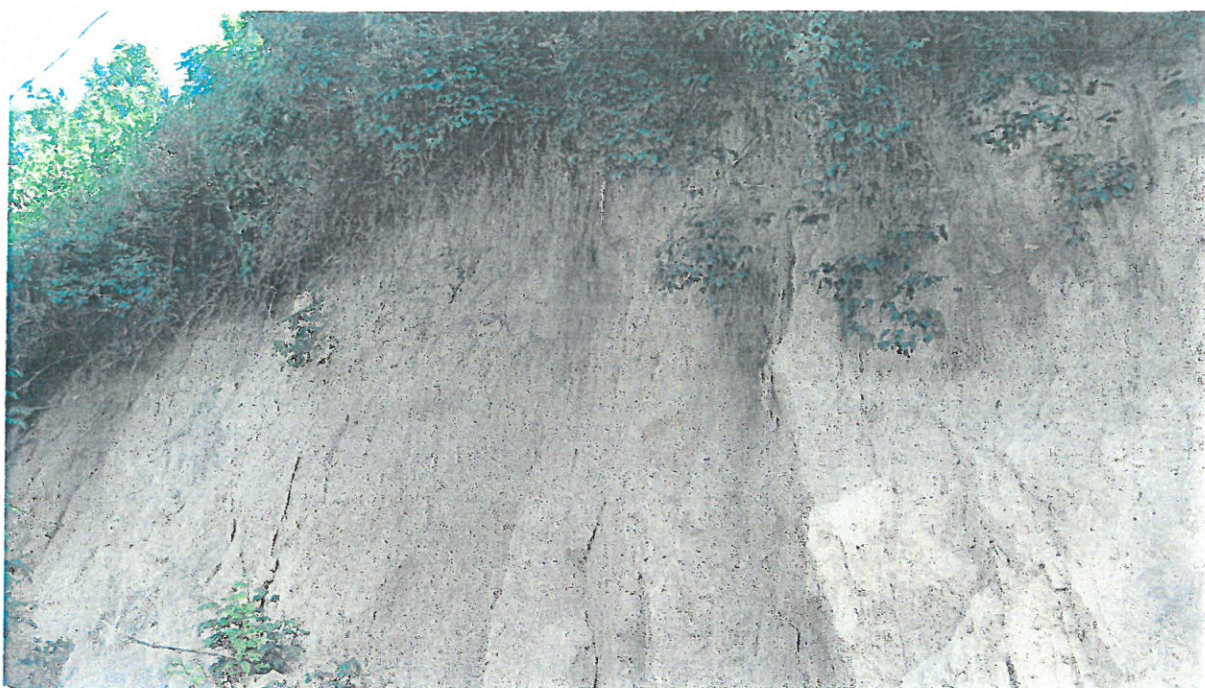
A közlekedési út északi oldalát végigkísérően, nyugatról keletre tartva X:113423 Y:519370 ponttól az X:113356 Y:519564 pontig tartóan, 203 m-es hosszban rézsús és nyitott falfelületeket tartalmazóan maximum 8m-es szintkülönbségű löszfal vagy igen meredek rézsú található. A függőleges állapotú nyitott közfal, maximum 6m-es függőleges felülettel mutatkozik, ahol az omlás bekövetkezett. Helye x:113374 Y:519525. A mozgás tömbös elválással és süllyedéses kiomlással történt. A süllyedés az omlás halomban történt meg, míg a leomlás anyag elérte a közút szelvényét. A közvetlen környezetet vizsgálva megállapítható volt, hogy mint egy 60m-es hosszúságon olyan omlás hajlam mutatkozik mely a közutat és a elektromos légvezetékét veszélyezteti. Ez a szakasz x:113362 Y:519542 ponttól az X:113387 Y:519488 pontig tart. A többi részlet úgy rézsús hogy azokon kisebb csúszások alakulhatnak ki, a jelenlegi karéjok alapján. A mozgás oka a lösz természetes történő tömbösödése, valamint a peremvonalon spontánul felnőtt fás növényzet terhelése és gyökérzetének feszítése. A jelzett 60m-es hosszban az omlások klimatikus hatásokra következhetnek be, azoknak időpontja nem előrejelelhető, így indokolt a közutat használók részére szabályozó tájékoztató és korlátozó jelzések kitétele.

Bányakapitányság további megjegyzése, hogy a falat makroporózus kőzet alkotja, mely vízre átázásra érzékeny, gyökérzet feszítésére pedig tömbösödik. Tehát a folyamat a 203m- hosszú területsávot mindenhol érinti.

A helyszínen 7 db fényképfelvételt készült, melyet ezen jegyzőkönyv mellékleteként csatolásra került.

A kialakult helyzeten javítana, a peremvonal tehermentesítése. Úgy hogy a fás szárú növényzet eltávolításra kerülne, mivel akkor a súlycsökkentés mellett a feszítő hatás is megszűnne.

A Magyar Közút, mint az érintett útszakasz kezelője, a jegyzőkönyvben rögzített megállapításokat megértette, és a jegyzőkönyvben rögzített veszélyekre tekintettel, gondoskodik a az érintett útszaka korlátozó és figyelmeztető jelzések kihelyezéséről.
